## Van de redactie

# RAPPORTEN ...

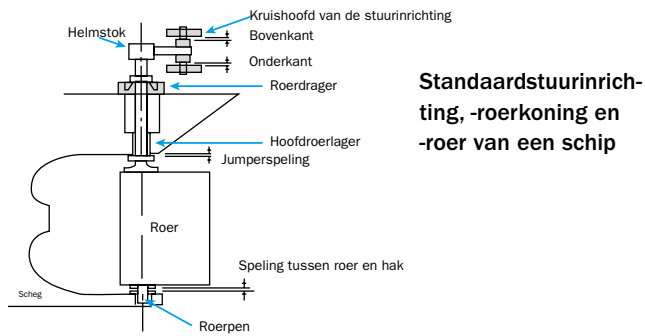
*De stuurinrichting, de roerkoning en het roerblad werden in het droogdok geïnspecteerd. De volgende beschadigingen werden opgemerkt;*

- *De borgingsbouten voor de geleidestanglagers van de stuurinrichting bleken kapot en de geleidestang bleek 20mm uit het lood.*
- *Er werden scheuren aangetroffen in de hydraulische plunjer aan bakboordzijde, verscheidene fundatiebouten zaten los, en de plunjer bleek licht uit het lood te staan.*
- *Verscheidene fundatiebouten van de plunjer van de stuurinrichting aan bakboordzijde zaten los.*
- *De spiebaan van de bovenste roerkoning bleek enigszins vervormd: er was een verschil van 25 mm tussen de positie van de bovenste en onderste lagers van de bovenste roerkoning ten opzichte van de echte middellijn.*
- *De bovenste en onderste spiebaan vertoonden een draaiing van ongeveer negen graden ten opzichte van de oorspronkelijke middellijn.*

Standaardstuurinrichting, -roerkoning en -roer van een schip

*Het Class-rapport bevat bovendien de volledige details van de reparatie die is uitgevoerd. Hierbij is de roerdrager grondig gereviseerd, zijn reparaties uitgevoerd aan de hydraulische plunjers en de fundaties van de stuurinrichting, heeft de roerkoning een warmtebehandeling ondergaan en is hij rechtgezet en zijn de vervormingen verspaand. De spiebaan van de helmstok en de drager van de roerkoning werden vervangen. Al het werk is uitgevoerd volgens technische specificaties van Class.*

*De reparaties werden gevolgd door magnetisch, penetrant- en ultrasoon onderzoek van reparaties die waren uitgevoerd door las- en machinale bewerkingen.*

*Na voltooiing van de reparaties werd het roerblad onderworpen aan een schommelingsstest en de stuurinrichting met bijbehorende alarmen werd volledig getest, met bevredigend resultaat. Bovendien was de aanwezige*

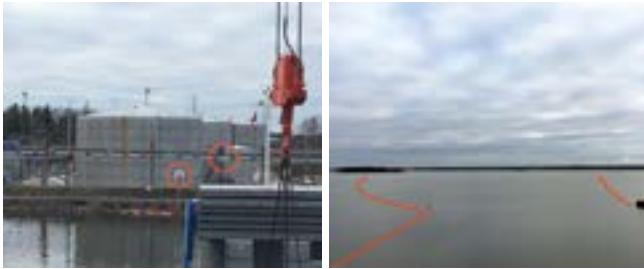
Er zijn twee problemen met deze aanlegplaats. De hoofdgeleidelijn is voor het grootste deel nutteloos, omdat het hoge licht wordt gehinderd door een pijplijn. Volgens een loods is dit probleem zes jaar geleden aan de autoriteiten gemeld, maar is er tot op heden niets gedaan om het te verhelpen. Een ander probleem is de positie van een van de bakens. De ligging van dit baken maakt het lastig de aanlegplaats te bereiken bij een krachtige noordelijke of zuidelijke wind. Daar komt nog bij dat het baken onverlicht is. Ik heb al meerdere bijna-aanvaringen met dit baken meegemaakt. Verplaatsing van het baken zou veel helpen. (zie de foto's hierna).

Geleidelichten die verborgen gaan achter een pijplijn, en een beeld van de nadering van de aanlegplaats – kijkend in westelijke richting.

- In bepaalde omstandigheden is het lastig de aanlegplaats te naderen.
- De positie van één (onverlicht) baken is niet logisch gezien de inrichting van de aanlegplaats.
- Er is niets gedaan aan een navigatiehulpmiddel dat verborgen gaat achter een pijplijn, wat navigeren gevaarlijk maakt.

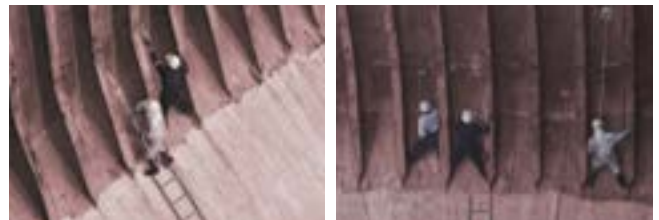
Ladder niet vastgezet en bemanning in een gevaarlijke positie met valrisico

**CHIRP** wijst erop dat, nog afgezien van de gebrekkige veiligheidsomstandigheden waarin het management van het schip de bemanning liet werken en het ontbreken van persoonlijke beschermingsmiddelen, de meest gangbare eis bij het laden van graan in bulkcarriers is dat het ruim 'grain clean' is. Dit houdt in dat het ruim moet worden gewassen met schoon water en dat alle resten van eerdere ladingen moeten worden verwijderd. Het ruim moet vrij zijn van schadelijke stoffen en losse verfdreuzels, en het moet geurvrij zijn. In dit specifieke geval en met de activiteiten die werden ondernomen was er een inherent gevaar dat de ruimen in het geheel niet geurvrij zouden zijn. Laadruimen worden in het algemeen geïnspecteerd vóór het laden van graan en elke geconstateerde tekortkoming betekent dat de huur van het ruim wordt opgeschort totdat de tekortkoming is hersteld.

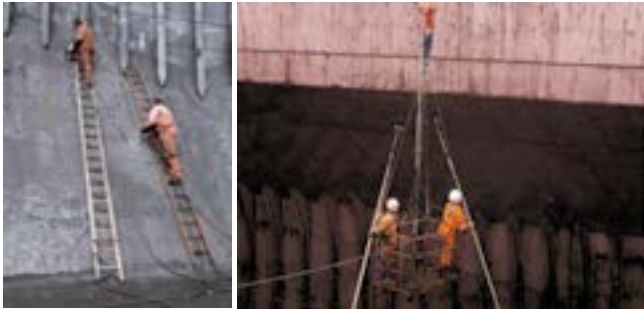
Onveilige praktijken en rijden met een kraan

Terwijl sommige werkpraktijken met betrekking tot niet-gezekerde uitrusting opmerkelijke overeenkomsten vertonen met het voorgaande rapport, vestigt **CHIRP** de aandacht op de foto waarop bemanningsleden in een kooi rijden terwijl ze de bovenste delen van het ruim schilderen. Kranen en bijbehorende uitrusting die worden gebruikt voor het verplaatsen van bemanning, moeten voor dat doel als 'manriding' worden aangeduid, wat in het algemeen inhoudt dat een kraan moet zijn uitgerust met een veiligheidsrem. Hij moet ook door Class zijn goedgekeurd voor gebruik bij het verplaatsen van personeel. In bovengenoemd voorbeeld is de kraan vrijwel zeker niet voor dit doel aangewezen.
